INFORME SOBRE O PATRIMONIO CONSTRUÍDO DO CONXUNTO HISTÓRICO DE COMBARRO. DATOS PARA A SÚA CONSIDERACIÓN COMO OBXECTO DE “ESPOLIACIÓN”. COMBARRO, XANEIRO DE 1991

Asociación para a Defensa do Patrimonio Histórico-Artístico de Combarro A Solaina:

Rafael Vallejo Pousada (dirección e redacción)
Francisco Guerra Penas (planimetría, investigación)
Xosé M. Martínez González (investigación)
Xoan M. Martínez Márquez (investigación)
Antón Briones Prieto (investigación)

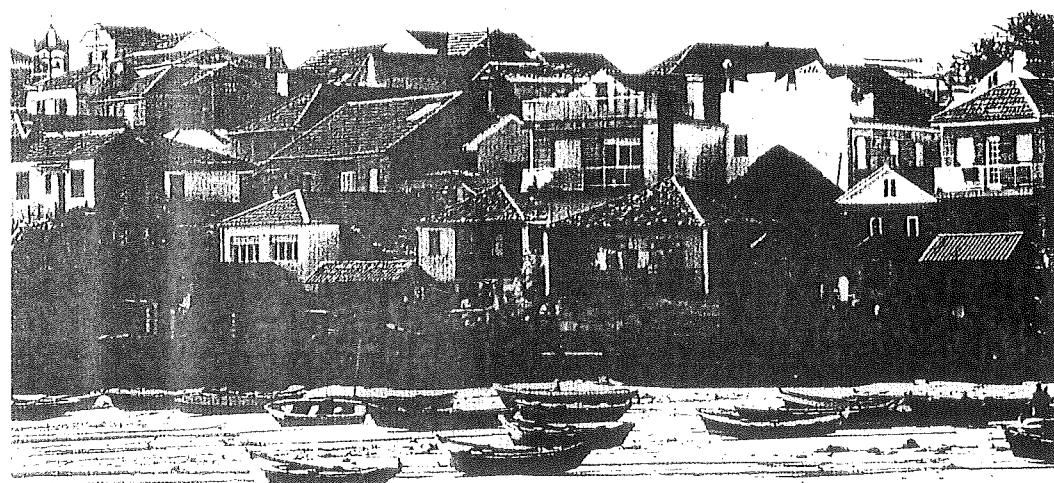
empregando ladrillo, superando unha vivenda inferior, sobre a que destaca un paramento fechado (foto 3).

Foto 3. Alteracións volumétricas no nivel inferior de "A Rúa". 1990

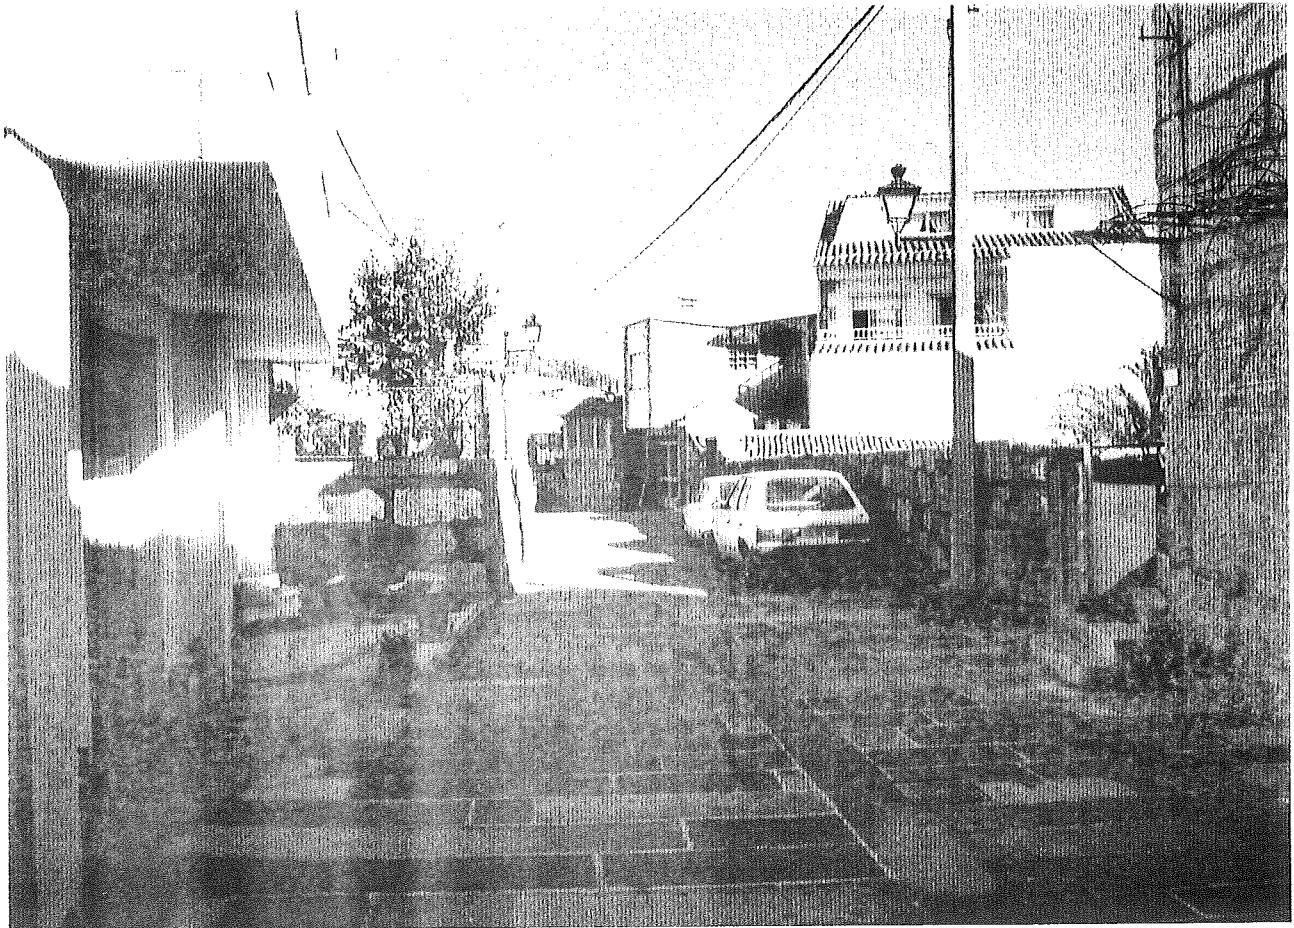
Con só 9 casas, esta zona sufriu as consecuencias da indefinición na delimitación do recinto histórico (figura 6, gráfico 5). Nela patentízase, de xeito claro, a *cancerización* de parque inmobiliario tradicional, debido á pugna do novo co vello. De aí que só unha das referidas edificacións presente a tipoloxía e os materiais típicos, demostrando deste modo a fraxilidade duns bordos tremendamente sensibles e, por iso, profundamente agredidos (foto 5).

Foto 5. *Cancerización dos bordos. 1990*

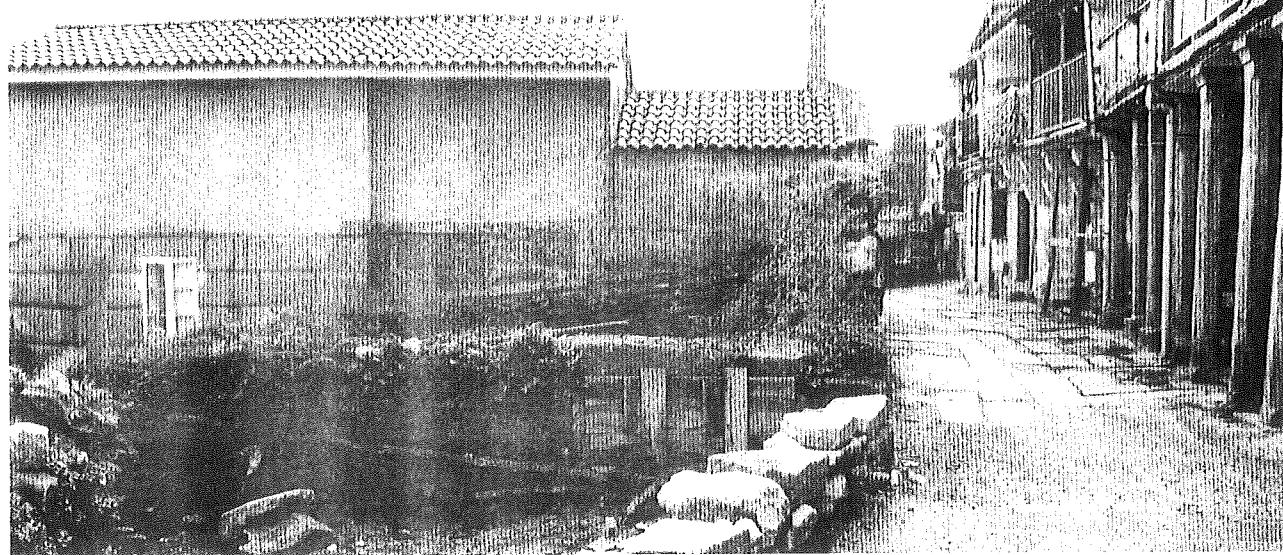
Foto 6. Cemento e aluminio na "Rúa". 1990

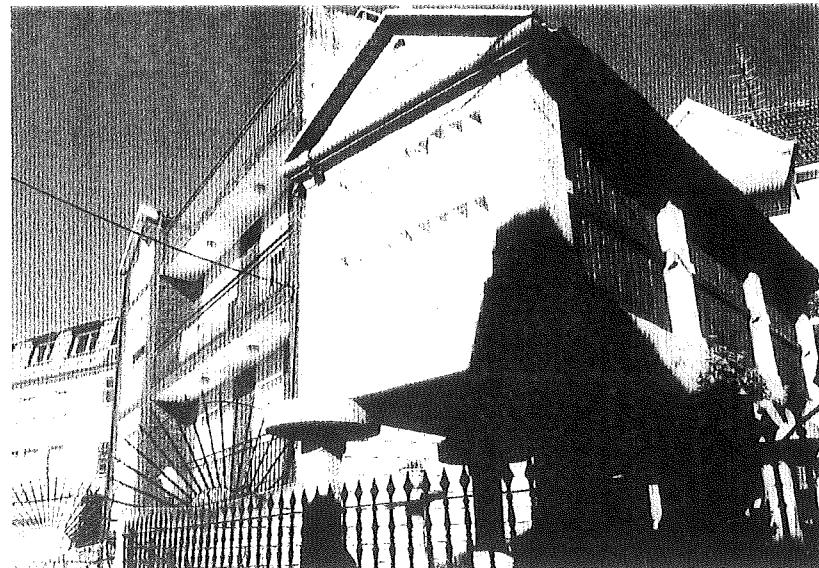
Foto 9. Impacto das novas edificacións sobre a arquitectura popular. 1990

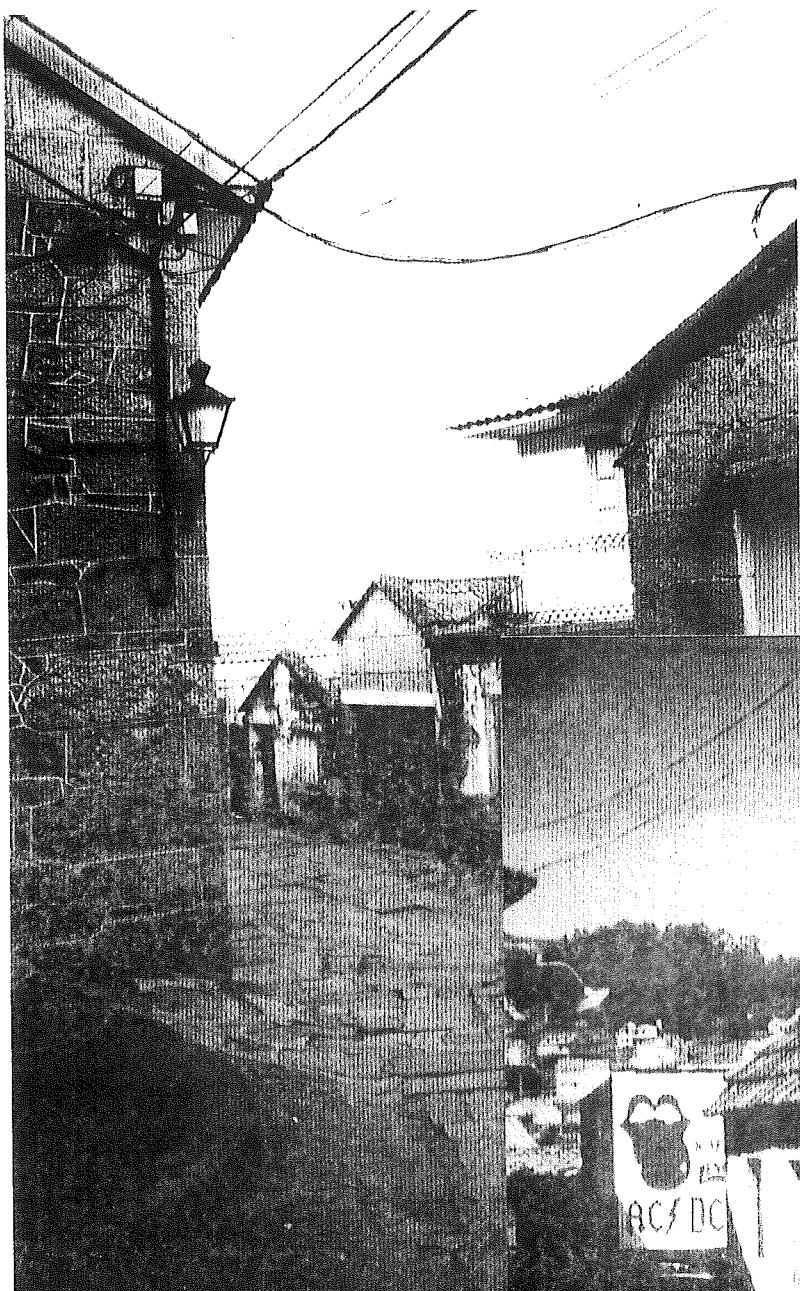
*Foto 12. Anárquico tendido de cables
nas rúas cegas de Combarro*

Xa o 8 de outubro de 1988 a Asociación A Solaina solicitou do Concello de Poio un "plan que solucionase esta deficiencia, a materializar" no que entendía un "prazo razonable de dous anos", plan consistente en: "a) ocultación inmediata de ditos cables naqueles tramos que a corto prazo van ser empedrados pola Escola Obradoiro de Combarro; b) negociación entre ese

Concello e as empresas afectadas (Unión-Fenosa e Telefónica) para que no citado prazo sexan sacados das fachadas todos aqueles cables que empobrecen a calidade ambiental do conxunto".

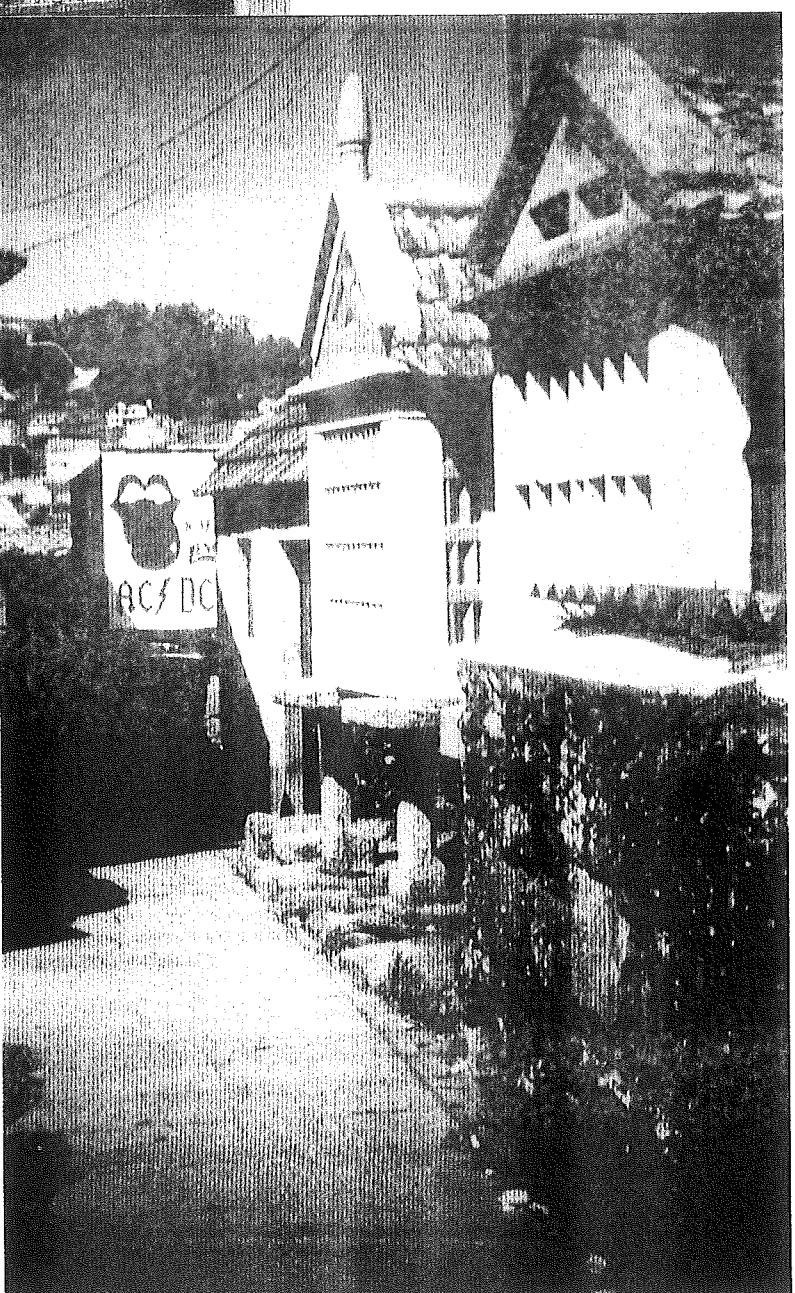
Foto 13. Degradação medioambiental

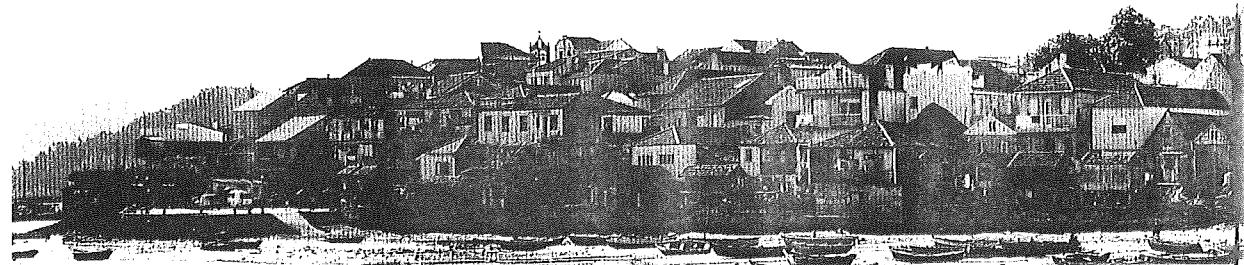
Foto 1. Fachada costeira do pobo. A gran cantidade de intervencións mal concibida é alarmante

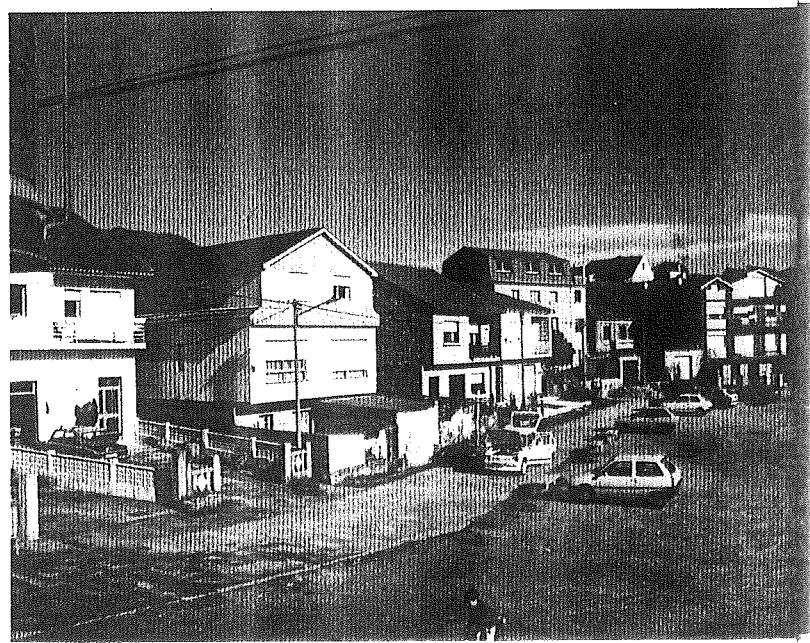
Foto 3. Estado actual da "explanada" de Chousa

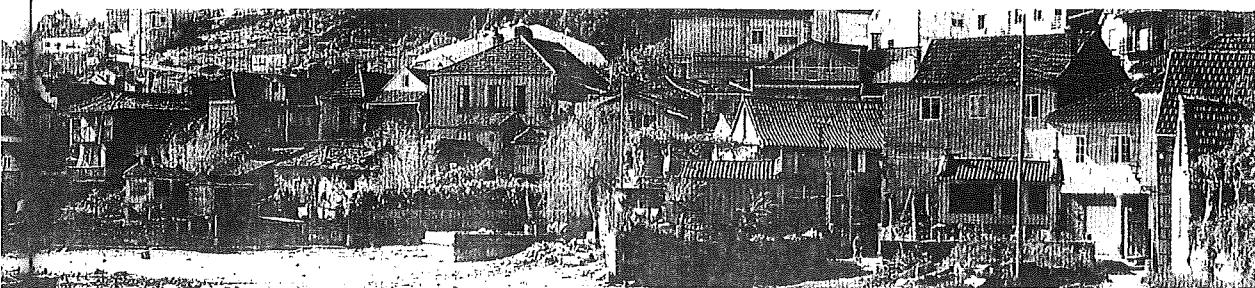
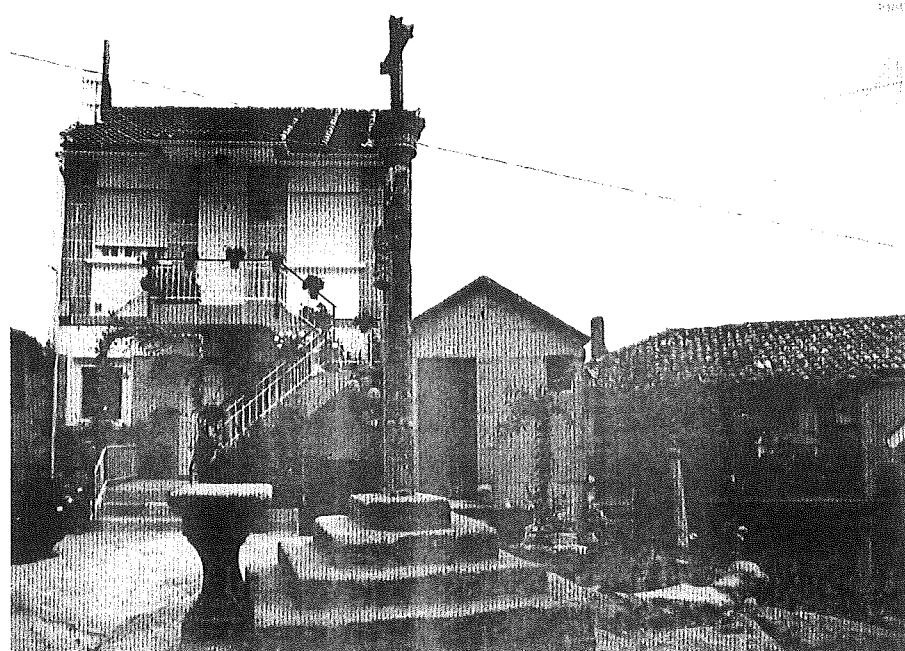
Foto 4. Tipoloxías totalmente alleas agreden á construcións populares

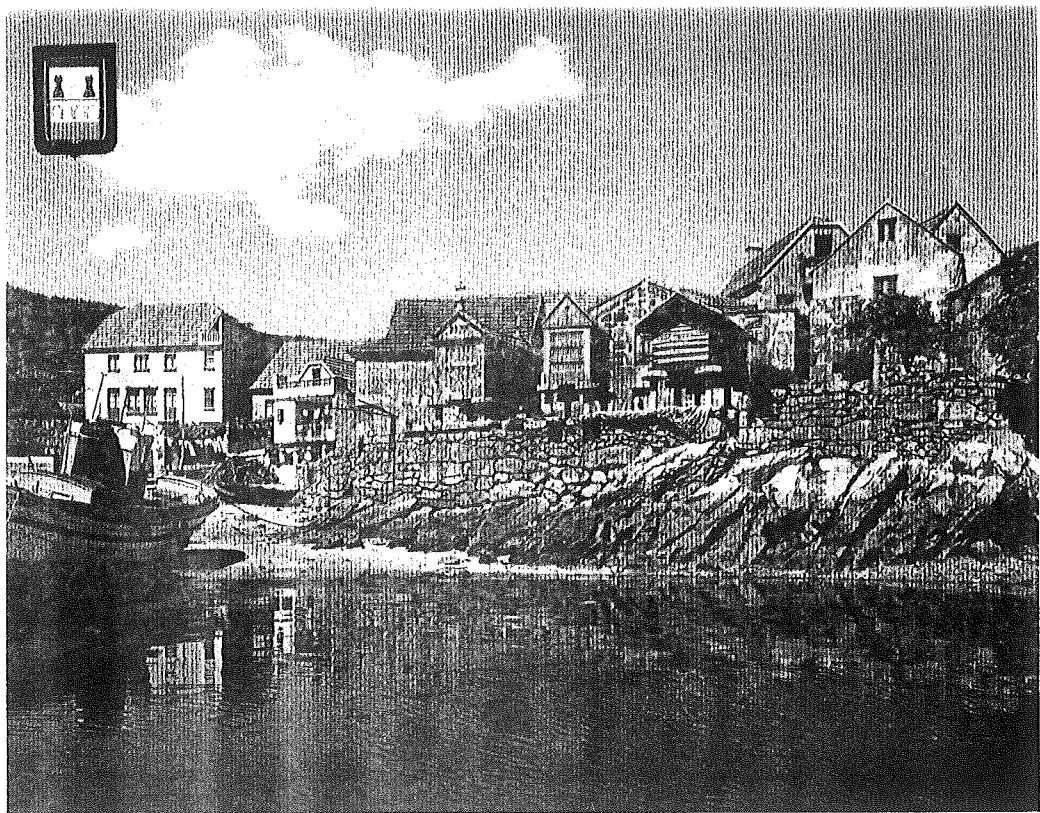
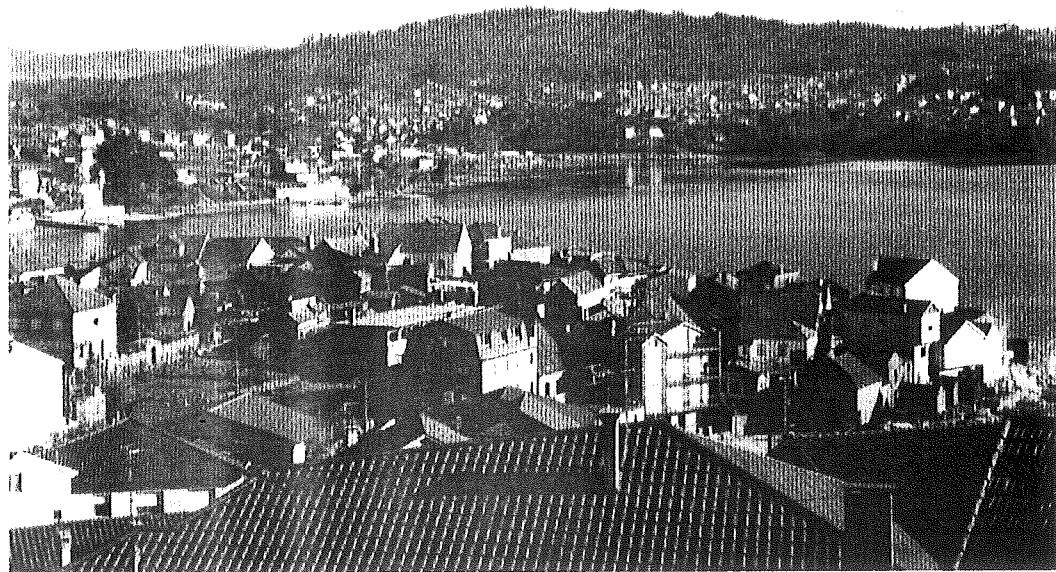
Foto 8. Cancerización dos bordos

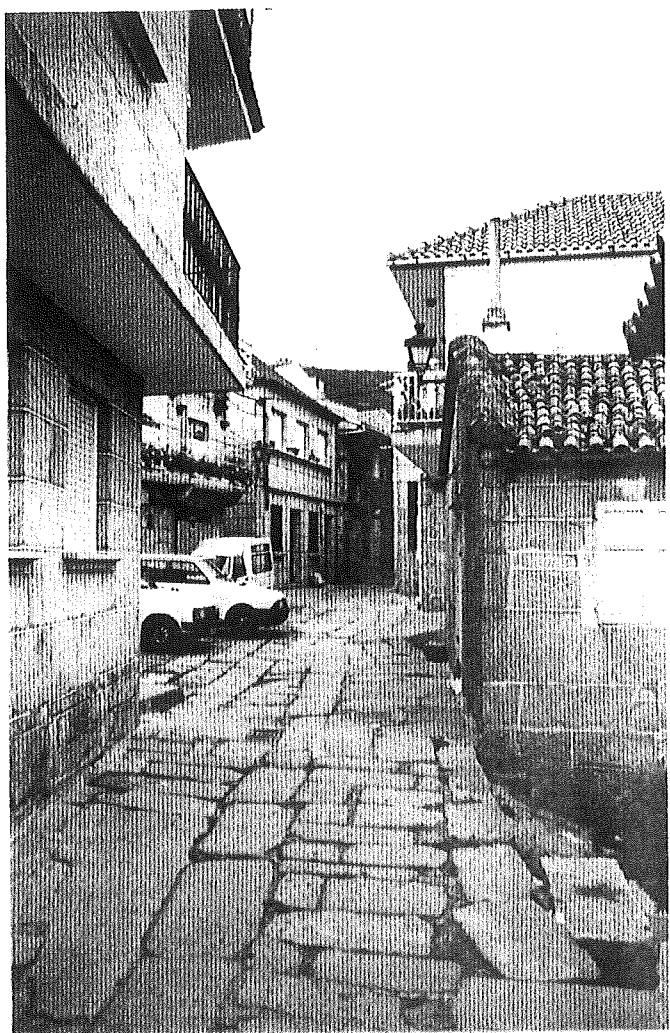
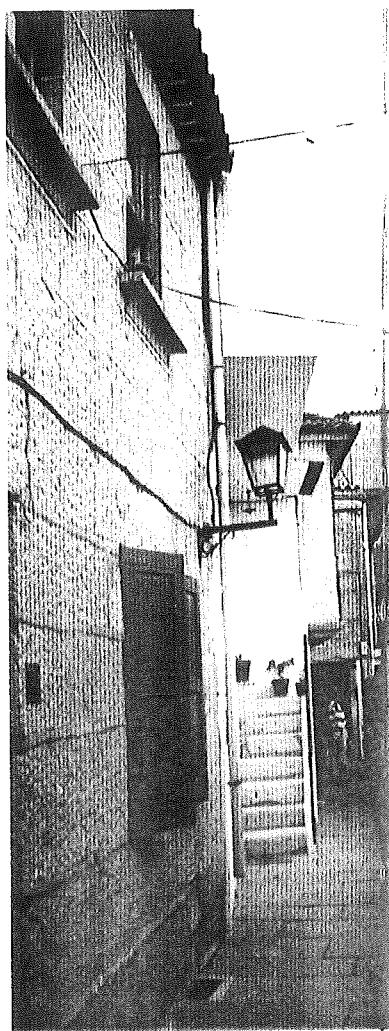
Fotos 9, 10 e 11. Aparecen novos volumes, formas e solucóns construtivas

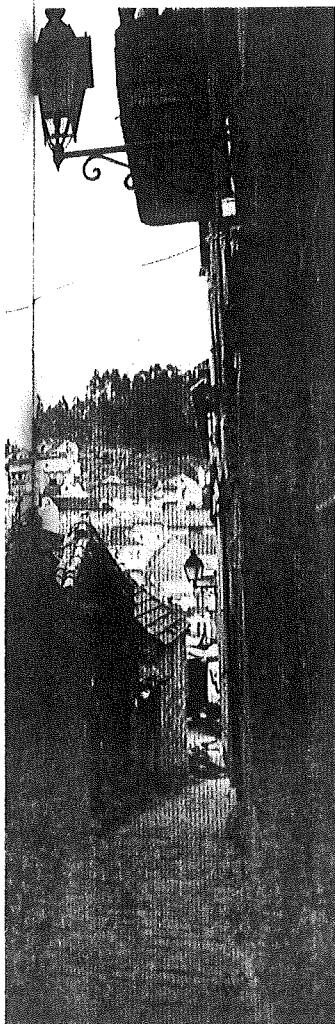
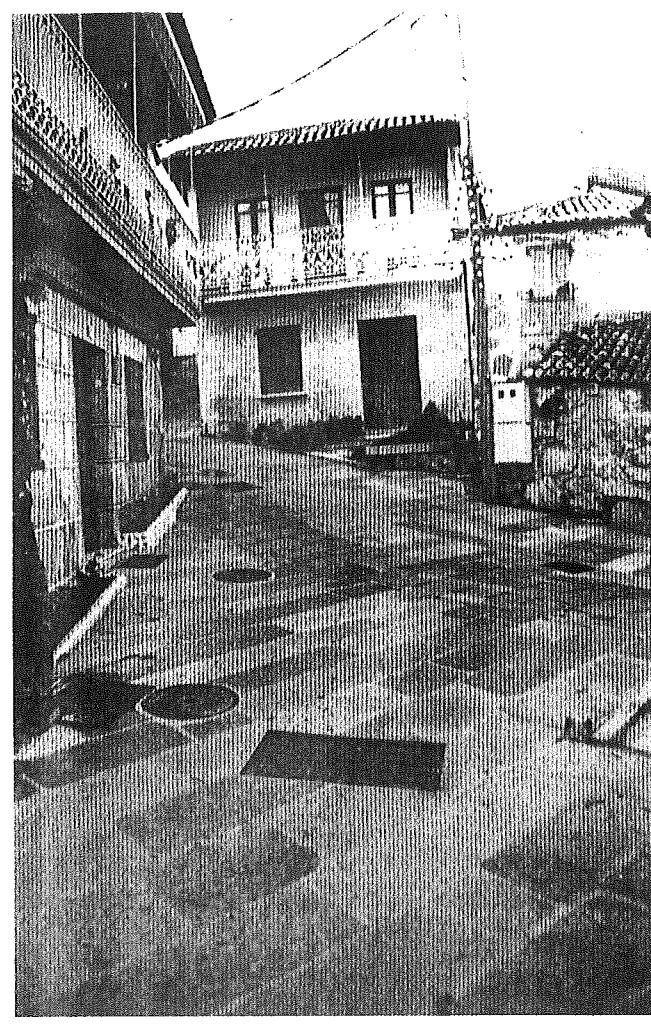
Foto 16. Pavimento restaurado: excesivamente liso, demasiadas tapas e revistros, deficiente recollida de pluviais

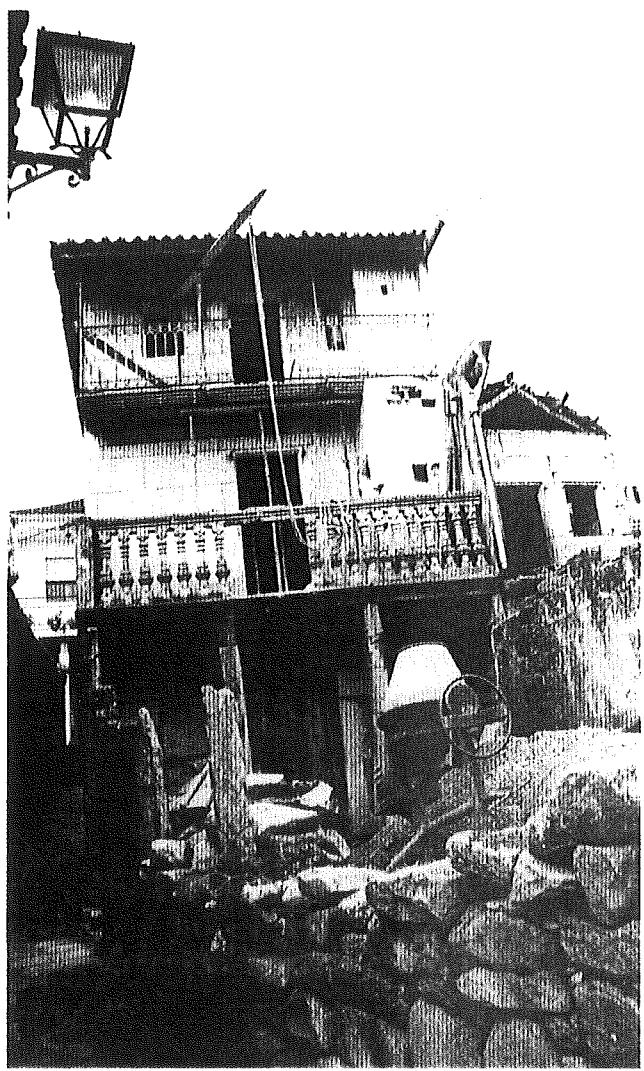
Foto 19. As obras incontroladas proliferan no convento

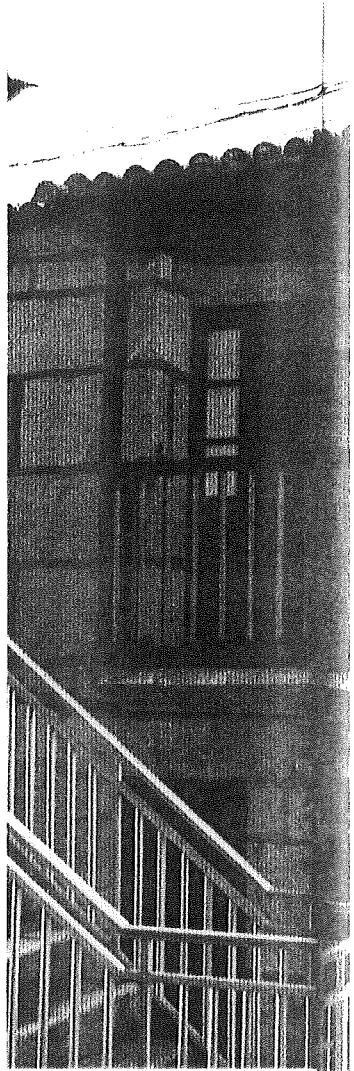
Foto 20. O aluminio desplaza á madeira fe

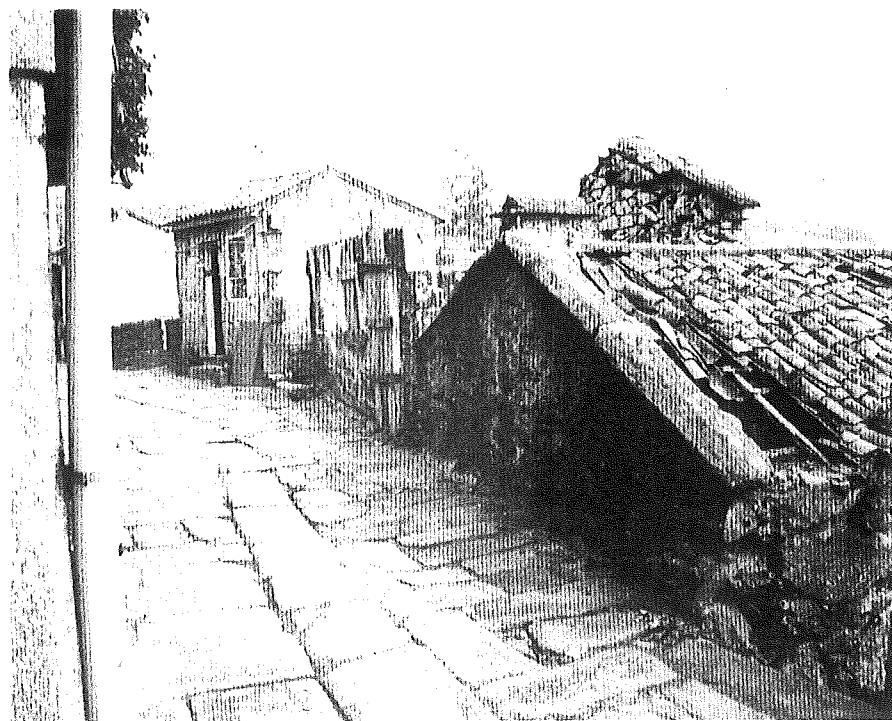
Foto 23. Baixantes de PVC
